TEMAHÆFTE UDVENDIG ISOLERING SKIFERTAGE

APRIL 2010

BvB
BYGGESKADEFONDEN
vedrørende
BYGNINGSFORNYELSE

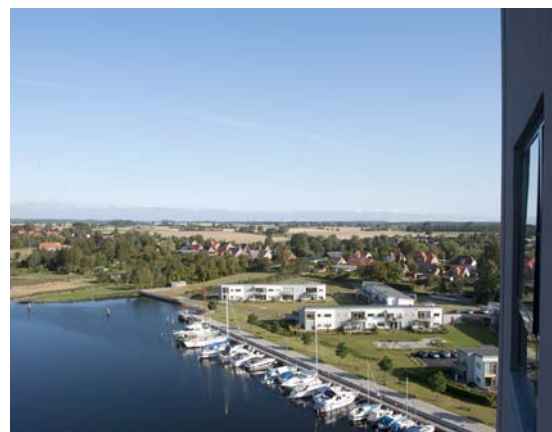
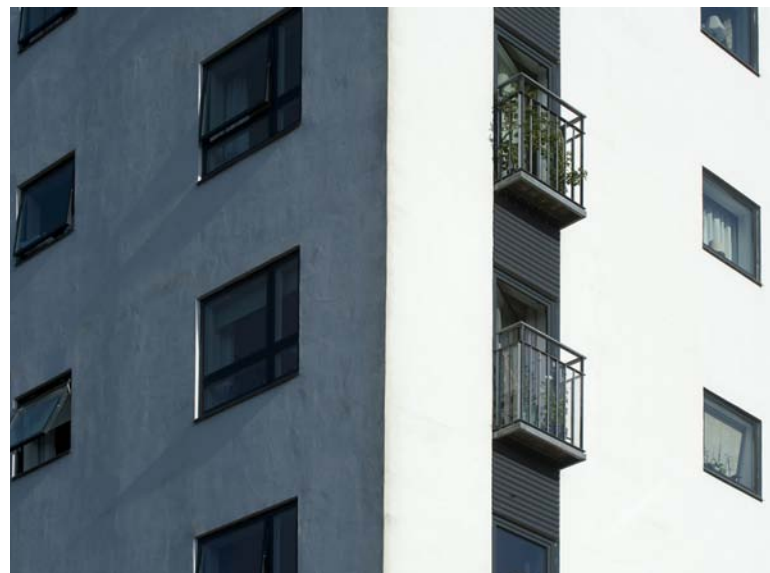
KORNSILOEN I SAKSKØBING

En vejrudsat bygning ved Saksøbing fjord har fået ny udvendig beklædning udført af mineraluld med pudslag.

Allerede ved BvB's 1-års eftersyn blev der konstateret mindre revner i den pudsede overflade. Kort tid efter opstod store lodrette gennemgående revner fra 1. sal og op efter til 7-8. etage, og forvitring langs fremspringet over stueetagen. I 2006 blev der etableret dilatationsfuger, detaljen ved fremspringet over stueetagen blev ændret, de forvitrede områder blev sat i stand, revner i de pudsede overflader blev repareret, og facaderne blev malet. Boligselskabet har i forbindelse med vedligeholdelse af ejendommen – i overensstemmelse med driftsanvisningen – i 2009 fået gennemgået facaderne. Her blev der igen konstateret mindre revner, som producenten af facadesystemet har anbefalet bliver udbedret snarest, så de ikke udvikler sig yderligere.

Erfaringerne fra siloen viser, at vand ved kraftig regn og voldsom blæst kan presses ind i konstruktionen gennem revner i pudsen. Det har resulteret i, at der trænger vand ind i nogle boliger i den udsatte vestvendte facade.

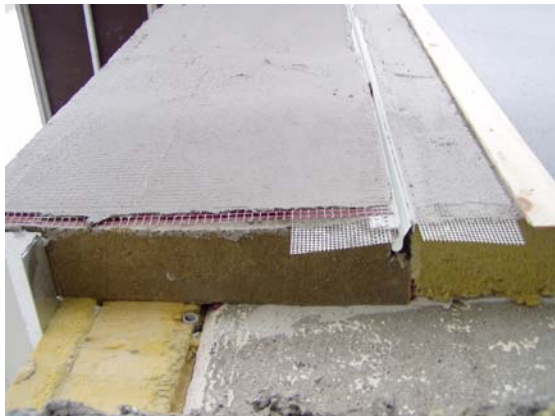
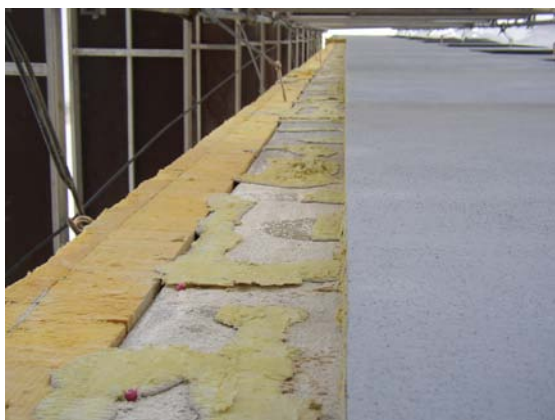
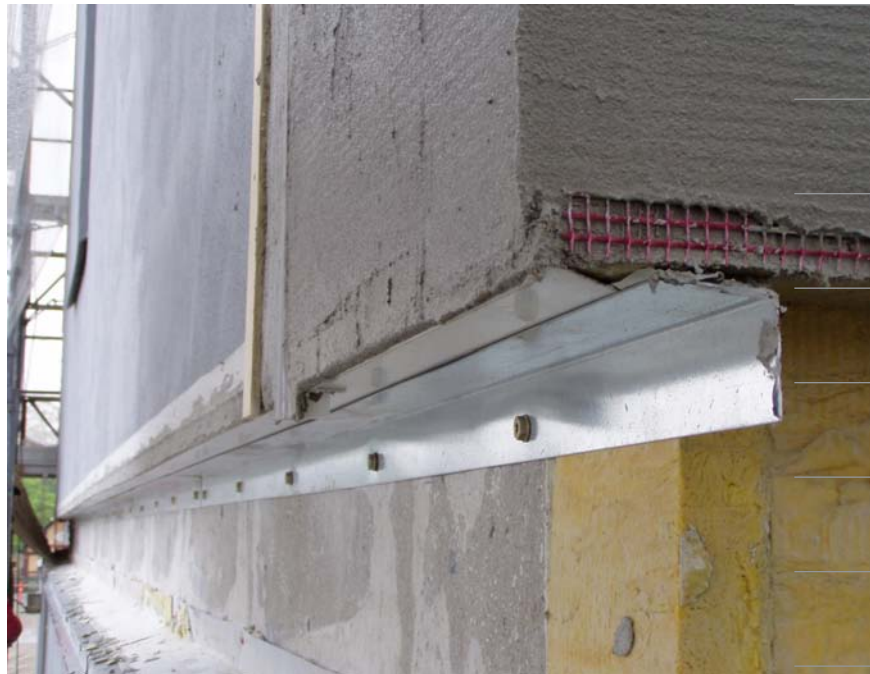
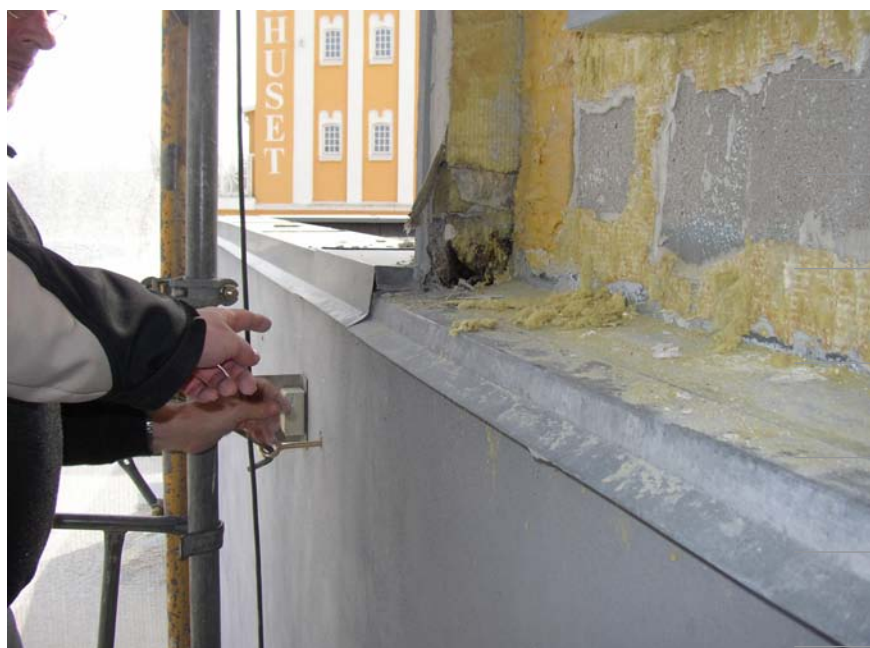
UDBEDRING AF FACADEPUDS

Etablering af lodrette dillitationsfuger, det vil sige en opdeling af den store pudsede flade. Dillitationsfugerne mindsker risikoen for, at der opstår trækspændinger, og derved revner i pudsen (små fotos). Udbedring af vandret overgang over stueetage (store fotos).

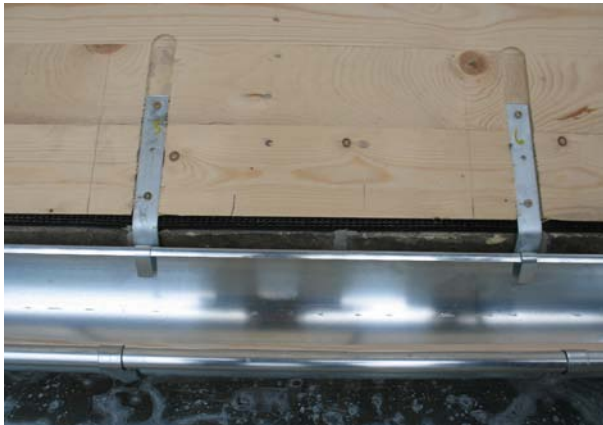
RENDEJERN

Rendejern fræses ned i bræddeunderlaget.

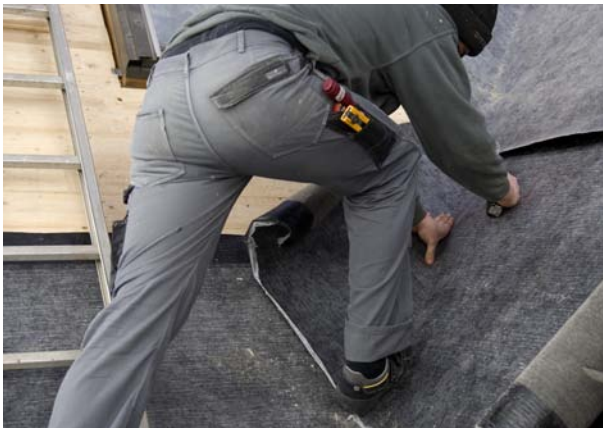
TAGPAP

På det faste undertag udlægges tagpap.

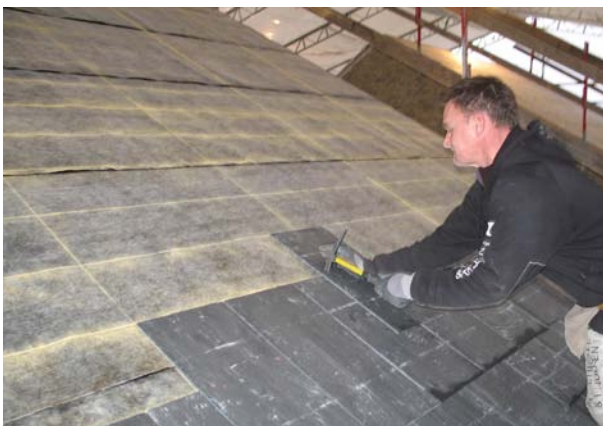
TAGPAP

Det er nødvendigt at strege op med kridt på tagpappen, for at sikre at naturskiferstenene kommer til at ligge rigtigt.

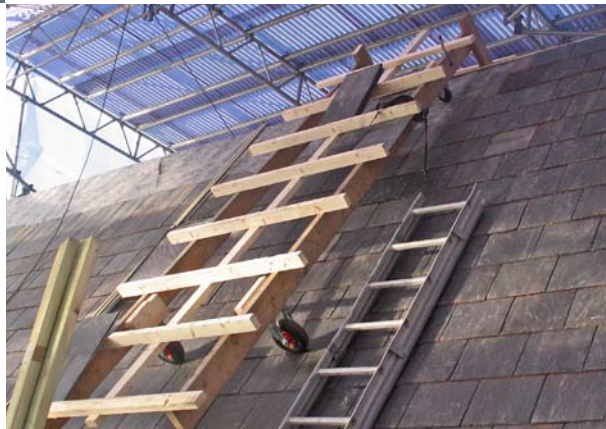
NATURSKIFER

Ved "Knæk" i tagfladen blev der indbygget zinkinds kud. Alle skifersten er fuldt understøttede af bræddeundertaget.

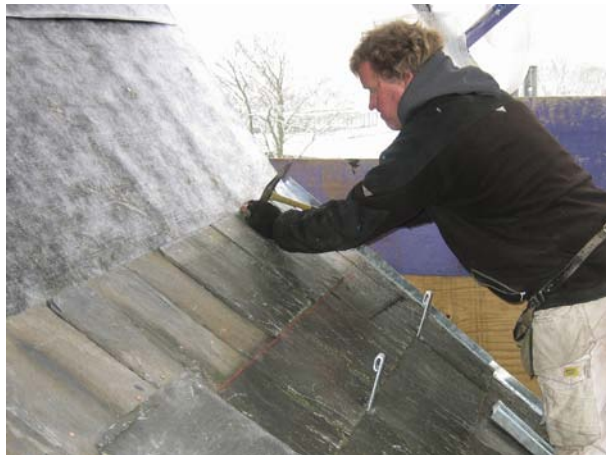
NATURSKIFER

Skæve vinkler, en kvist og et "knæk". Med naturskiferstenene oplagt direkte på det faste underlag opnår man en enkel løsning til et kompliceret tag.

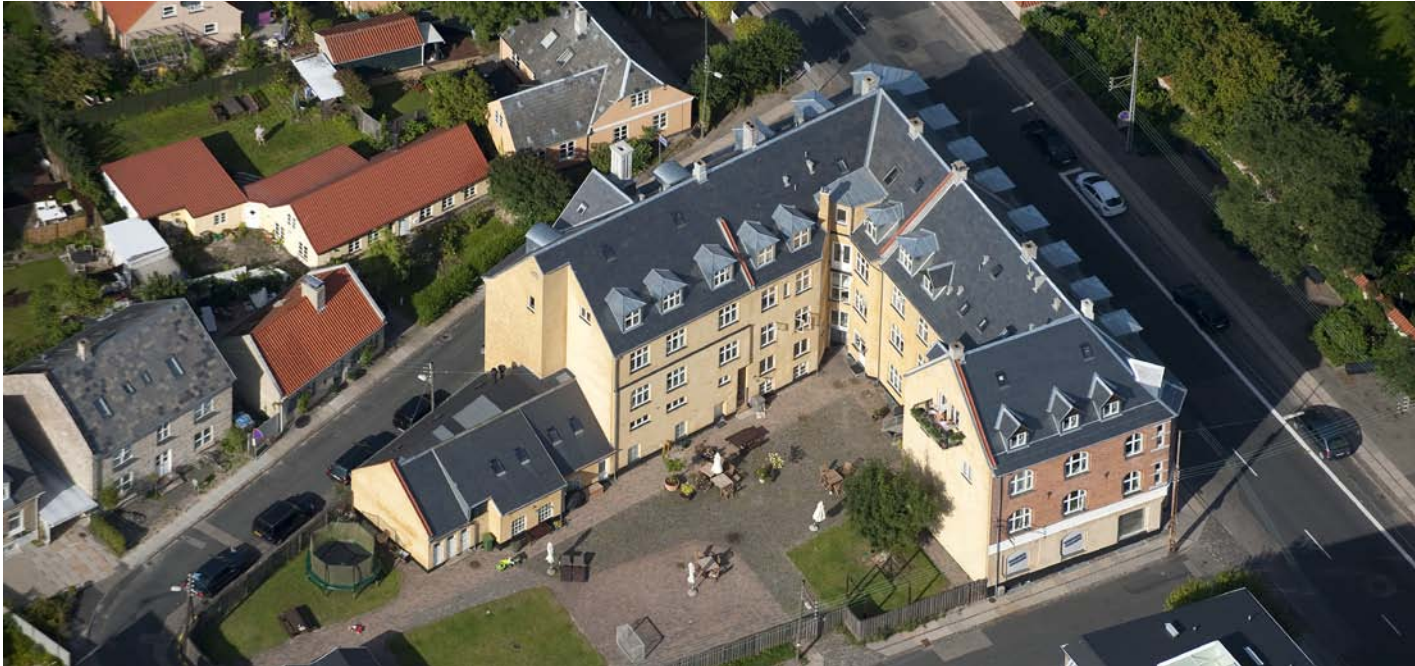
GENTOFTEGADE 32

Ejendommen efter udskiftning af tag med naturskiferbelægning lagt direkte på fast undertag.
