**BILLIGT KAN BLIVE DYRT**
OM LETTE UNDERTAGE OG ÅBNE TAGDÆKNINGER

▶ LETTE UNDERTAGE OG ÅBNE TAGDÆKNINGER

▶ REGISTREREDE PROBLEMER

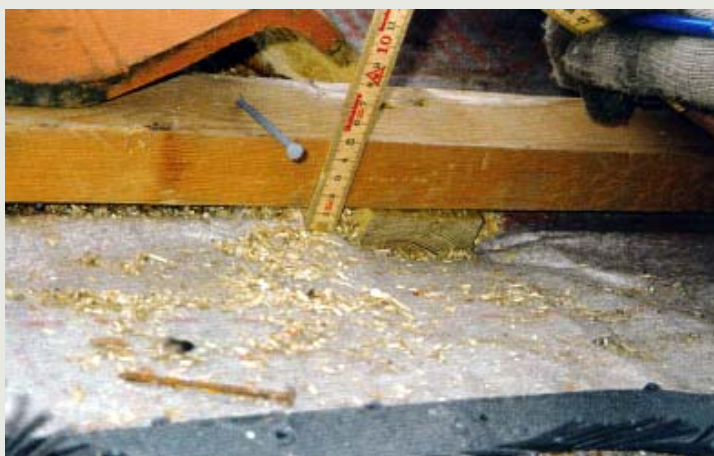
For lille afstandsliste ved tagfod ►

Krydsfinér ved tagfod er udformet så afstandslisten kun er 12 mm høj. Der er risiko for, at blade og gammelt byggeaffald blokerer den frie højde, så vand ikke kan ledes til tagrenden.

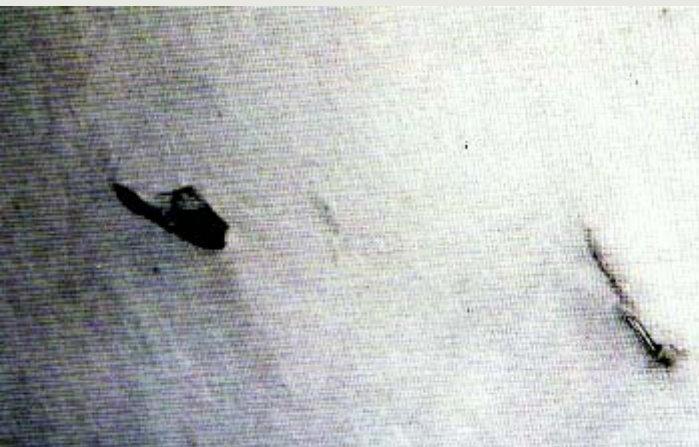
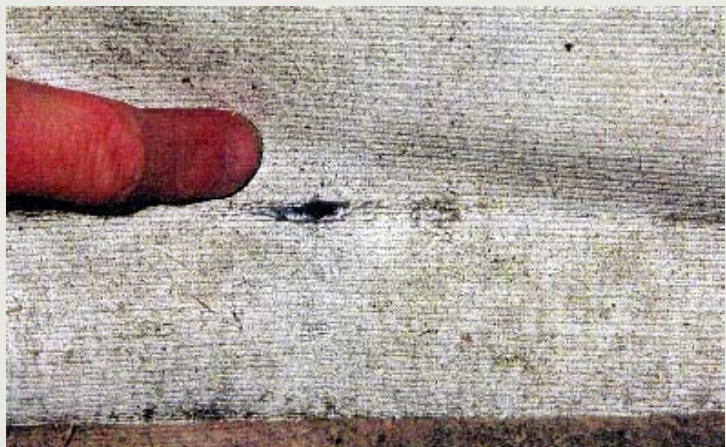
Huller fra tagbindere og taglægter

Huller i let undertag, som ikke kan tåle at "blafre" mod tagbindere og taglægter.

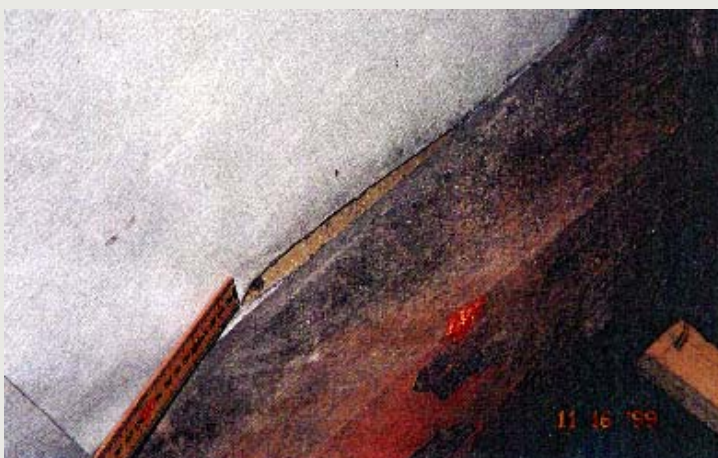
Rivninger i undertag ►

Rivninger i undertag over spær på grund af manglende robusthed i produktet.

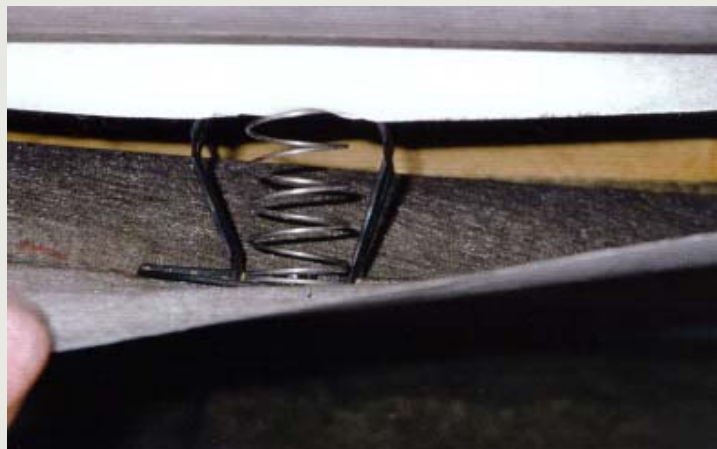
Ukorrekt opstramning ▶
 Undertagsstrammere (blafresikring) åbner overlægget mellem banerne. Undertagsstrammerne kan også kæntre og "skære" i undertaget. Der er risiko for rivninger og huller i ikke robuste undertagstyper.

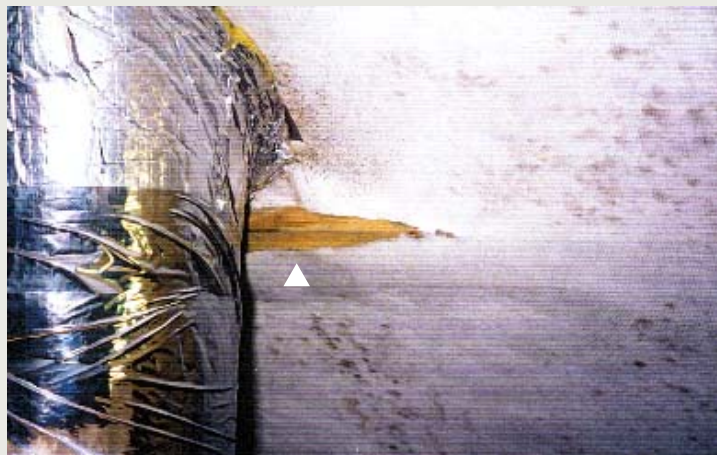
Utæt installationsgennemføring ▶
 Undertaget er utæt på grund af ukorrekt installationsgennemføring. Der mangler fast underlag af f.eks. krydsfiner.

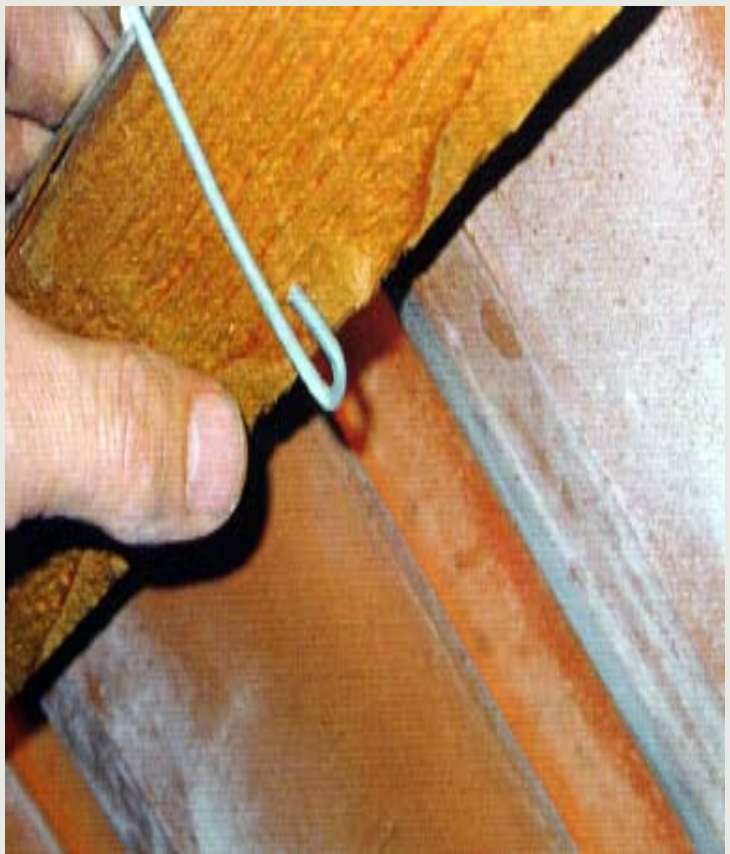
Forkert udformning af skotrende ►
Skotrenden er ikke forsænket i plan med overside af spær, jf. Tegl 36 og BYG ERFA 971124-25. Regnvand på undertaget kan ikke afledes til skotrenden og tagrenden.

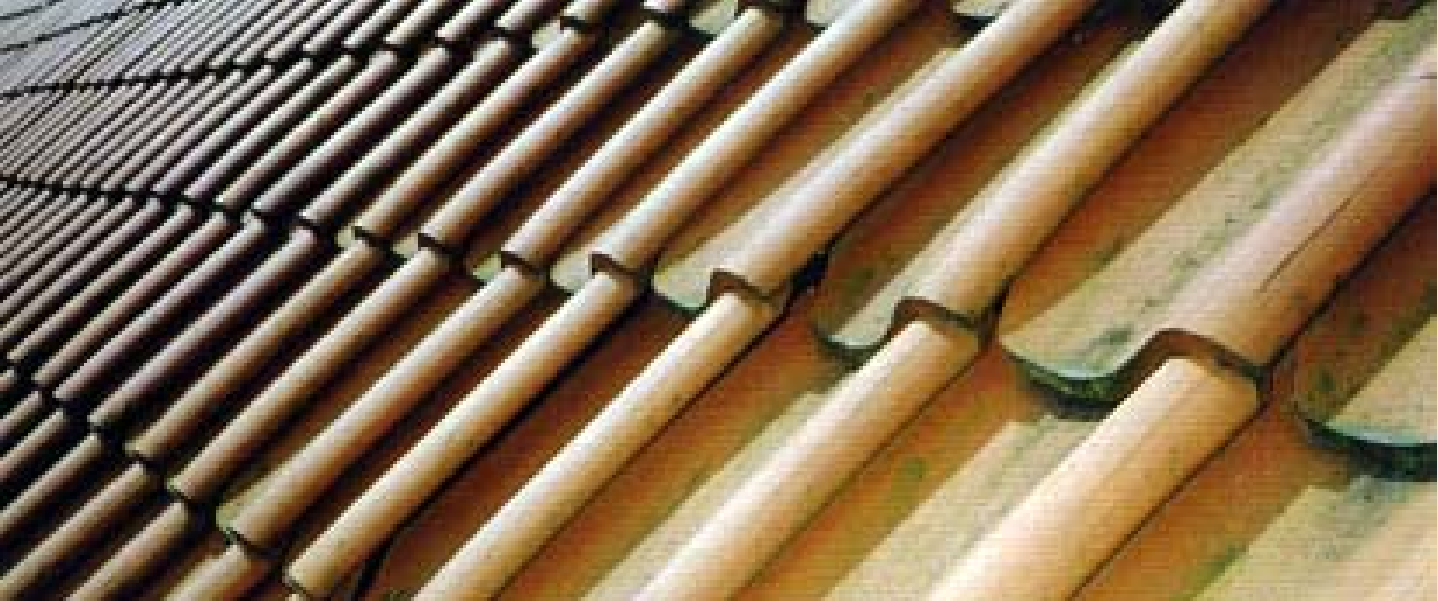
Udskiftning af skadet undertag

Udbedring af alvorlige svigt i undertag oprindeligt udført som løsning a). Demontering, ændring af tagopbygning, oplægning af nyt undertag og genoplægning af tagdækning (+15% nye teglsten).

- Skadet undertag (løsning a) ændret til tung banevare.
- Skadet undertag (løsning a) ændret til fast undertag.

ejendom fra 1890		ejendom fra 1940		
RENOVERING AF GAMMELT TAG							
Løsning a)	med let banevare	demontering	130 kr/m ²		154 kr/m ²		
		tagopbygning	326 kr/m ²		294 kr/m ²		
		tagdækning	312 kr/m ²		250 kr/m ²		
		tilslutninger	217 kr/m ²		191 kr/m ²		
		byggeplads	479 kr/m ²		407 kr/m ²		
		i alt	1.464 kr/m²	100%	1.296 kr/m²		100%
ALTERNATIV RENOVERING AF GAMMELT TAG							
Løsning b)	med tung banevare	demontering	130 kr/m ²		154 kr/m ²		
		tagopbygning	456 kr/m ²		415 kr/m ²		
		tagdækning	312 kr/m ²		250 kr/m ²		
		tilslutninger	217 kr/m ²		191 kr/m ²		
		byggeplads	479 kr/m ²		407 kr/m ²		
		i alt	1.594 kr/m²	109%	1.417 kr/m²		109%
Løsning c)	med fast undertag	demontering	130 kr/m ²		154 kr/m ²		
		tagopbygning	718 kr/m ²		614 kr/m ²		
		tagdækning	312 kr/m ²		250 kr/m ²		
		tilslutninger	212 kr/m ²		188 kr/m ²		
		byggeplads	479 kr/m ²		407 kr/m ²		
		i alt	1.851 kr/m²	126%	1.613 kr/m²		124%
UDSKIFTNING AF SKADET UNDERTAG (LØSNING A)

Løsning d)	til tung banevare	demontering	200 kr/m ²		218 kr/m ²		
		tagopbygning	391 kr/m ²		359 kr/m ²		
		tagdækning	232 kr/m ²		165 kr/m ²		
		tilslutninger	182 kr/m ²		158 kr/m ²		
		byggeplads	479 kr/m ²		407 kr/m ²		
		i alt	1.484 kr/m²	101%	1.307 kr/m²		101%
Løsning e)	til fast undertag	demontering	200 kr/m ²		218 kr/m ²		
		tagopbygning	653 kr/m ²		561 kr/m ²		
		tagdækning	232 kr/m ²		165 kr/m ²		
		tilslutninger	176 kr/m ²		154 kr/m ²		
		byggeplads	479 kr/m ²		407 kr/m ²		
		i alt	1.740 kr/m²	119%	1.505 kr/m²		116%

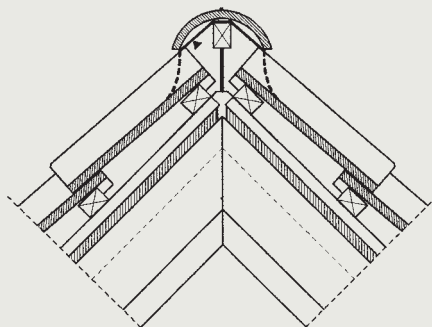
Tagkip udføres med ventilation under teglrygning. Påforingshøjden bestemmes af isolerings- og ventilationsprofil mellem skunk og spidsloft. Ventilationen skal fordeles jævnt langs hele tagryggen med minimum 1:500 af det bebyggede areal. Der udføres en ventilationsspalte på 15-20 mm i kip. Kan ved mørtelrygning erstattes af udluftningsventiler tæt på kip samt tudsten.

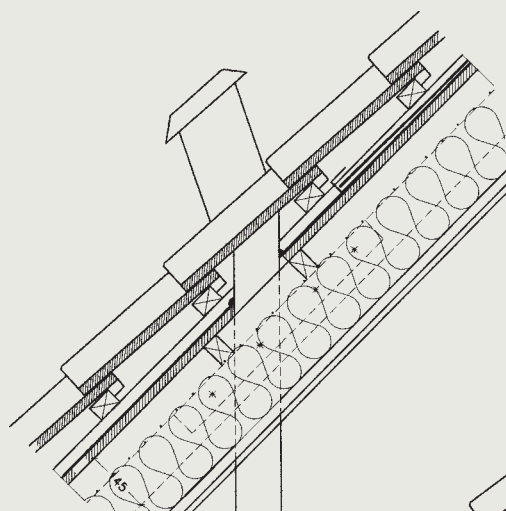
Tagflade med rørgennemføring

Rørgennemføringer for faldstammeudluftning og ventilationsafkast udføres vandtæt med flange eller krave oven på tagpap. Ved større eller flere gennembrydninger anbringes en skrånstillet vandrende, påklæbet til tagpappet over gennemføringen.

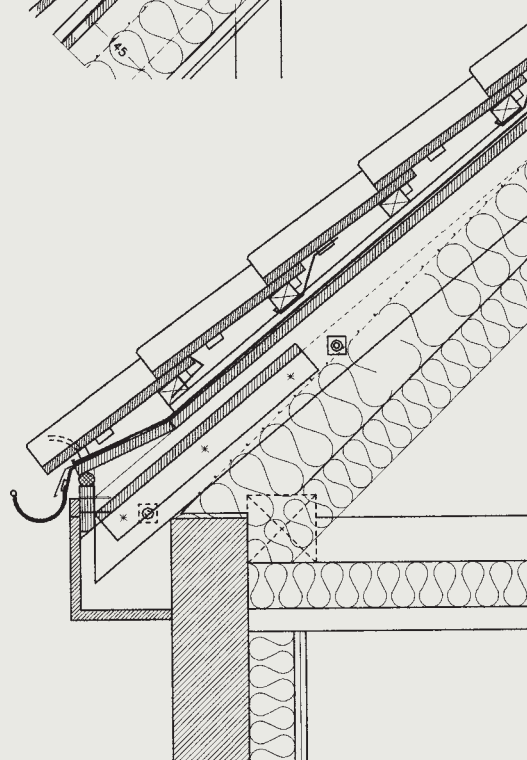
Tagfod

Tagfodens udformning bestemmes af påforingshøjden og kippens niveau. Under fast undertag ved tagfod udføres en jævnt fordelt ventilationsspalte på minimum 1:1000 af det bebyggede areal. Ved anvendelse af snefang skal arealet fordobles. For at opnå 50 mm ventilations-spalte og 150 mm isolering påmures et nyt skifte på murkronen.

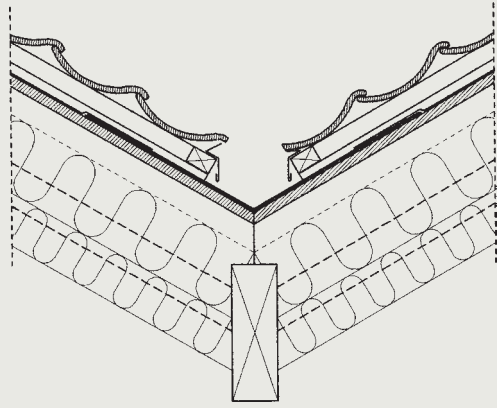
Skotrende

Skotrenden udføres normalt med bund af sammenfaldet zink lagt på tagpapdækning. Skotrenden skal i sammenskæring understøttes af en planke. Lægterne langs skotrenden hviler af på afstandslister. Overgangen mellem zink og tagpap strimles, så der ikke trænger vand ind under zinken.

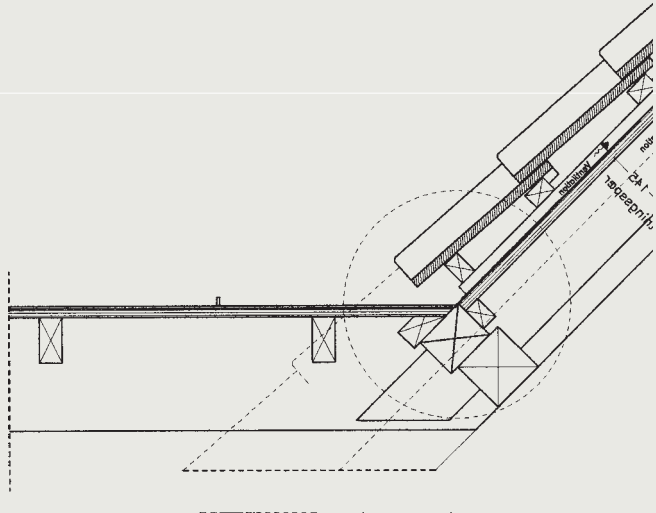
Kvisttag

Sammenbygning mellem det skrå tag og kvisten kræver - på grund af den hævede tagdækning - omfattende udskiftninger og ændringer.

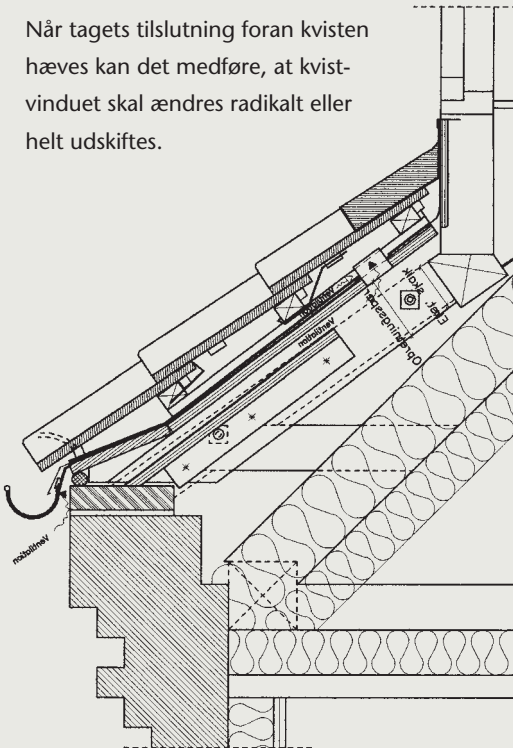
Kvistfront

Når tagets tilslutning foran kvisten hæves kan det medføre, at kvistvinduet skal ændres radikalt eller helt udskiftes.

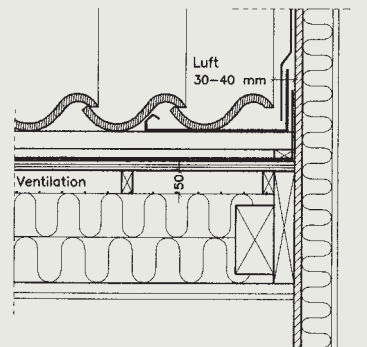
Kvistside

Tagets tilslutning til kvistvæg (flunke) flyttes ved tagets hævnings højere op, så der skal udføres nye inddækninger.

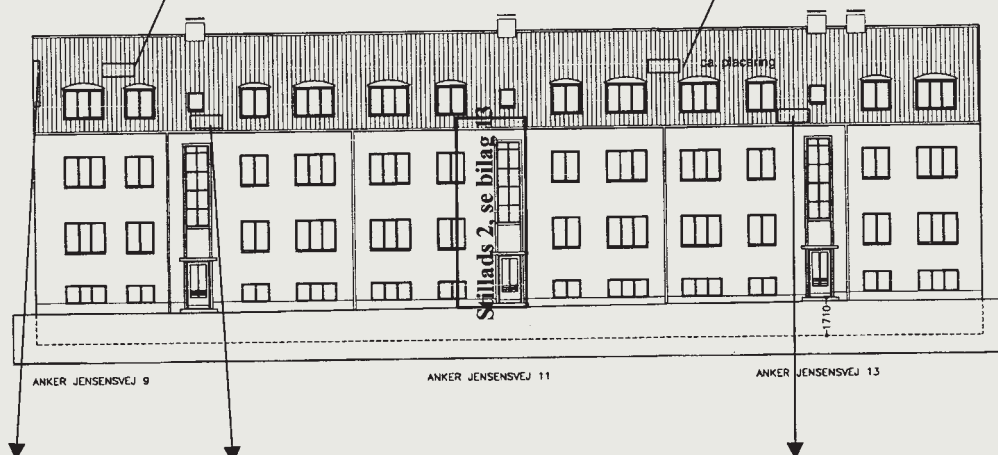
Undersøgelsessted nr. 2

9 ud af 27 sten var bundet, svarende til hver 3.
Der var ingen system i bindingen.
Gennemsnitlig lægteafstand 32,5 cm

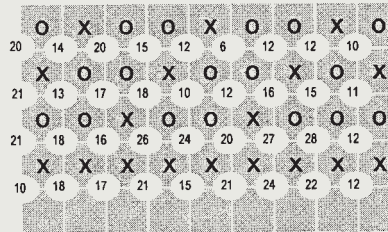
Undersøgelsessted nr. 3

Fra tagsten nr. 33 til nr. 41.
5 nederste rækker.
7 ud af 9 sten bundet i næstnederste række
8 ud af 27 sten var bundet i de overliggende
3 rækker. Binding i de 3 øverste rækker er
næsten udført i henhold til Murerfagets
byggeblade 36.
Gennemsnitlig lægteafstand: 33,5 cm.
