TEMAHÆFTE UDVENDIG ISOLERING SKIFERTAGE

APRIL 2010

BvB
BYGGESKADEFONDEN
vedrørende
BYGNINGSFORNYELSE

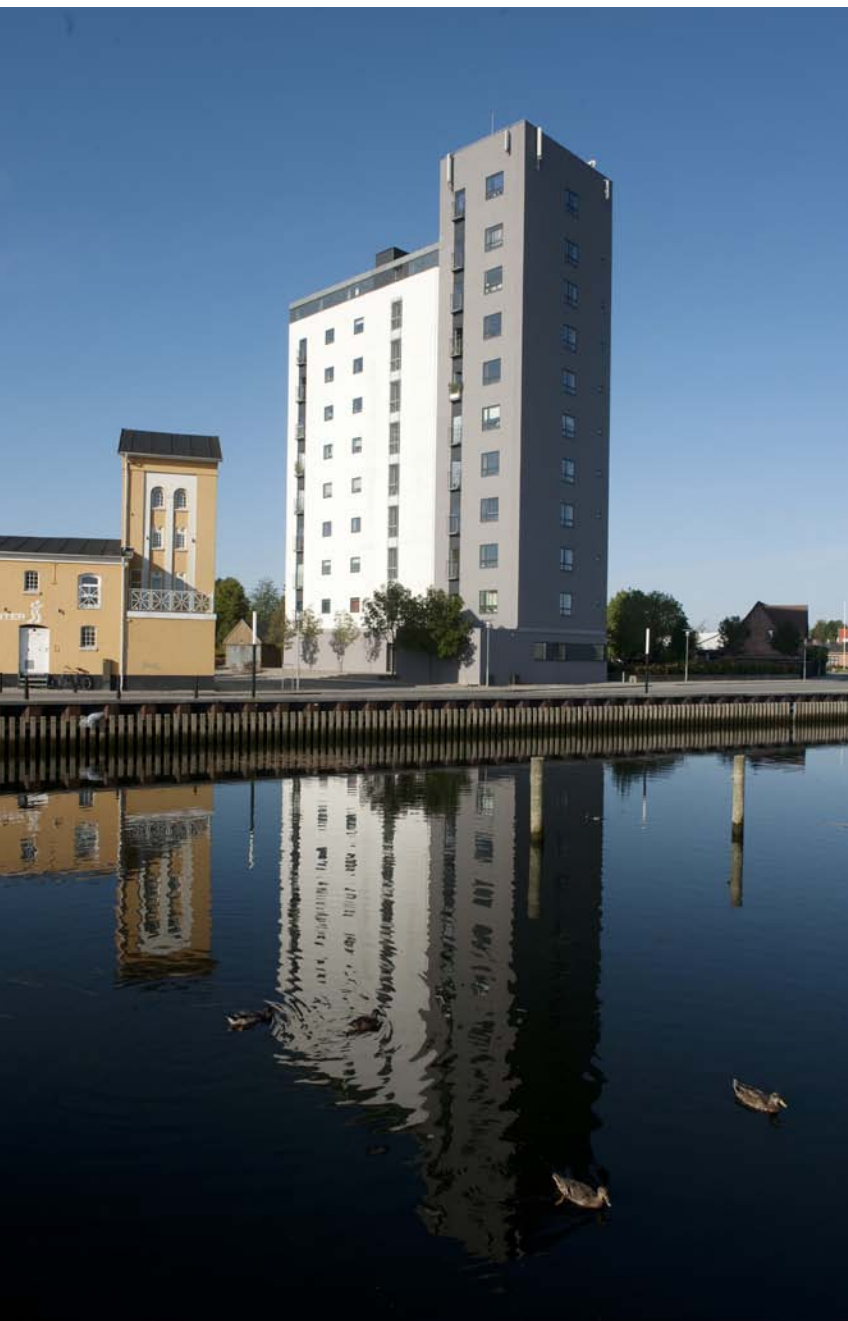
KORNSILOEN I SAKSKØBING

En vejrudsat bygning ved Saksøbing fjord har fået ny udvendig beklædning udført af mineraluld med pudslag.

Allerede ved BvB's 1-års eftersyn blev der konstateret mindre revner i den pudsede overflade. Kort tid efter opstod store lodrette gennemgående revner fra 1. sal og op efter til 7-8. etage, og forvitring langs fremspringet over stueetagen. I 2006 blev der etableret dilatationsfuger, detaljen ved fremspringet over stueetagen blev ændret, de forvitrede områder blev sat i stand, revner i de pudsede overflader blev repareret, og facaderne blev malet. Boligselskabet har i forbindelse med vedligeholdelse af ejendommen – i overensstemmelse med driftsanvisningen – i 2009 fået gennemgået facaderne. Her blev der igen konstateret mindre revner, som producenten af facadesystemet har anbefalet bliver udbedret snarest, så de ikke udvikler sig yderligere.

Erfaringerne fra siloen viser, at vand ved kraftig regn og voldsom blæst kan presses ind i konstruktionen gennem revner i pudsen. Det har resulteret i, at der trænger vand ind i nogle boliger i den udsatte vestvendte facade.

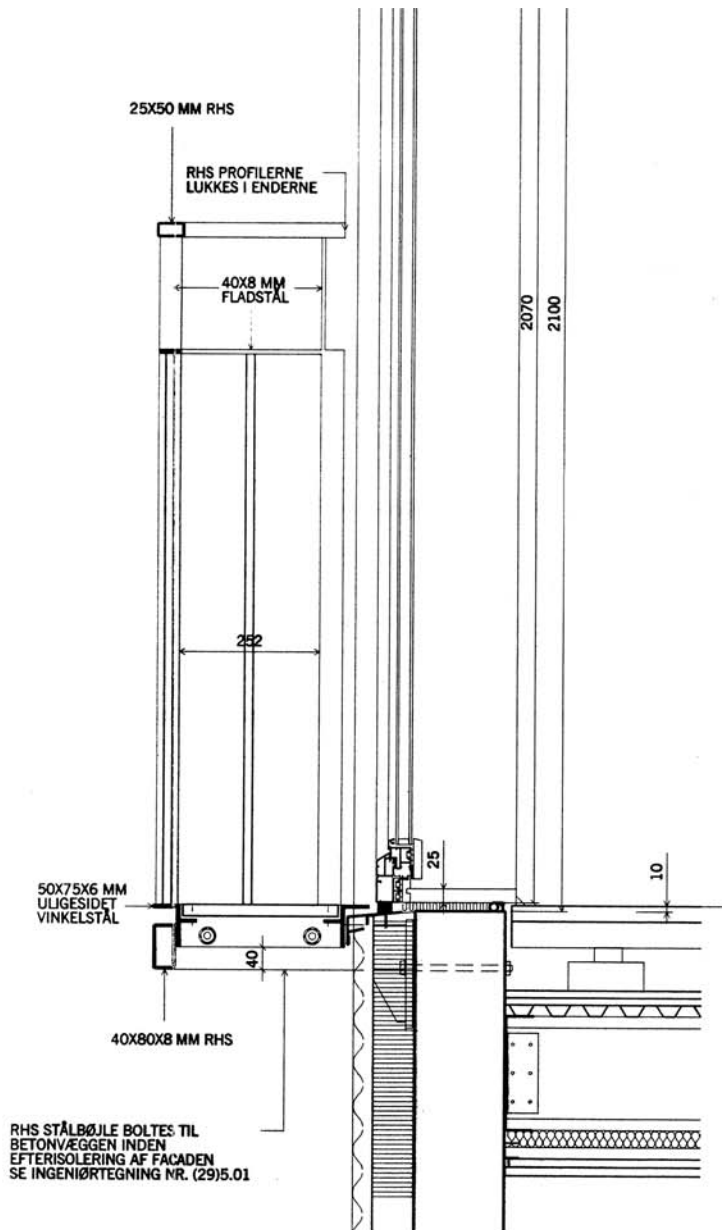
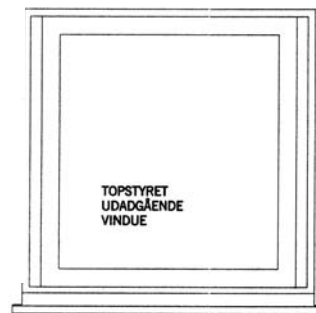
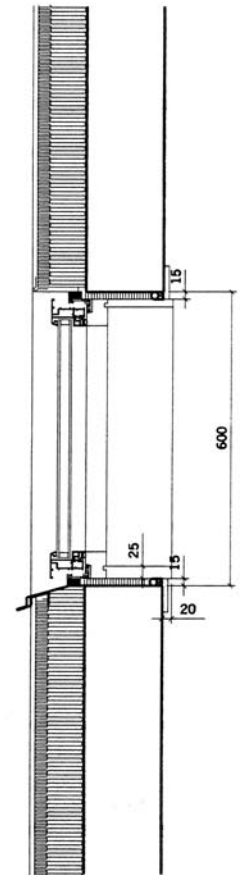
UDFØRELSE AF UDVENDIG ISOLERING

Tegningerne viser detailtegninger af udførelse ved henholdsvis dør og vindue.

VINDUET FORSYNES MED TOPSTYRET PUDSEBSLAG SOM PROTEC P-N 38 68

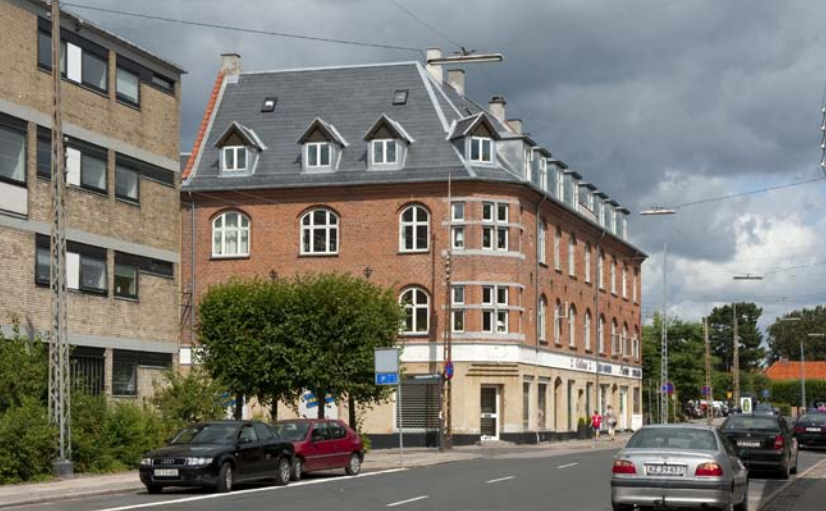
UDFØRELSE – TRIN FOR TRIN

Billedserien viser en række klip af udførelsen, når tagbelægning af naturskifer udlægges direkte på fast undertag.

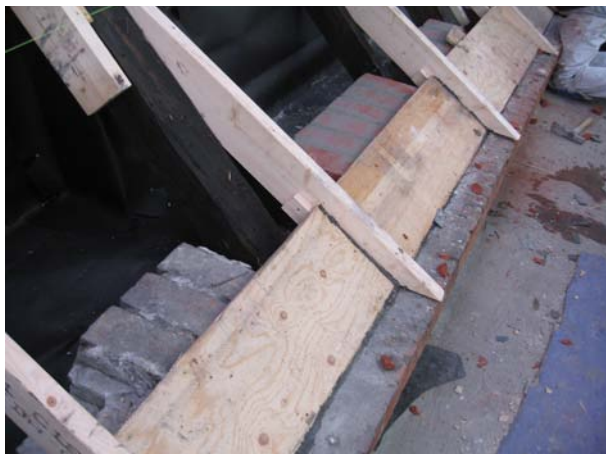
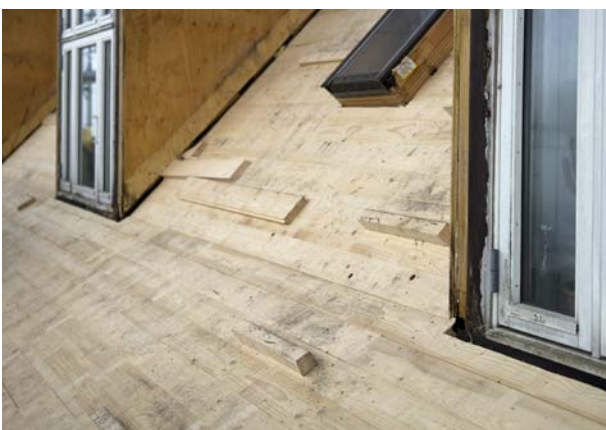
FAST UNDERTAG

Det faste undertag er opbygget af 28 mm brædder, der sikrer et stabilt underlag for det tunge naturskifertag.

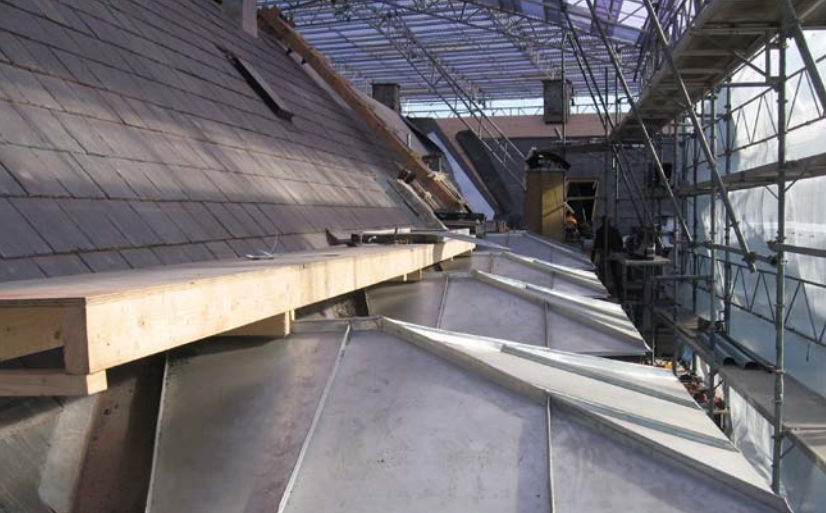
TAGPAP

Det er nødvendigt at strege op med kridt på tagpappen, for at sikre at naturskiferstenene kommer til at ligge rigtigt.

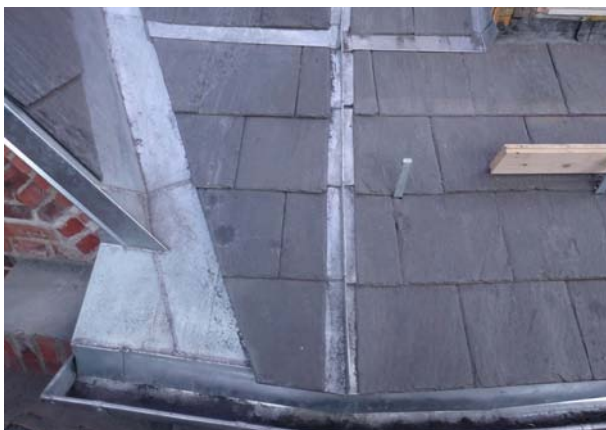
NATURSKIFER

Skæve vinkler, en kvist og et "knæk". Med naturskiferstenene oplagt direkte på det faste underlag opnår man en enkel løsning til et kompliceret tag.

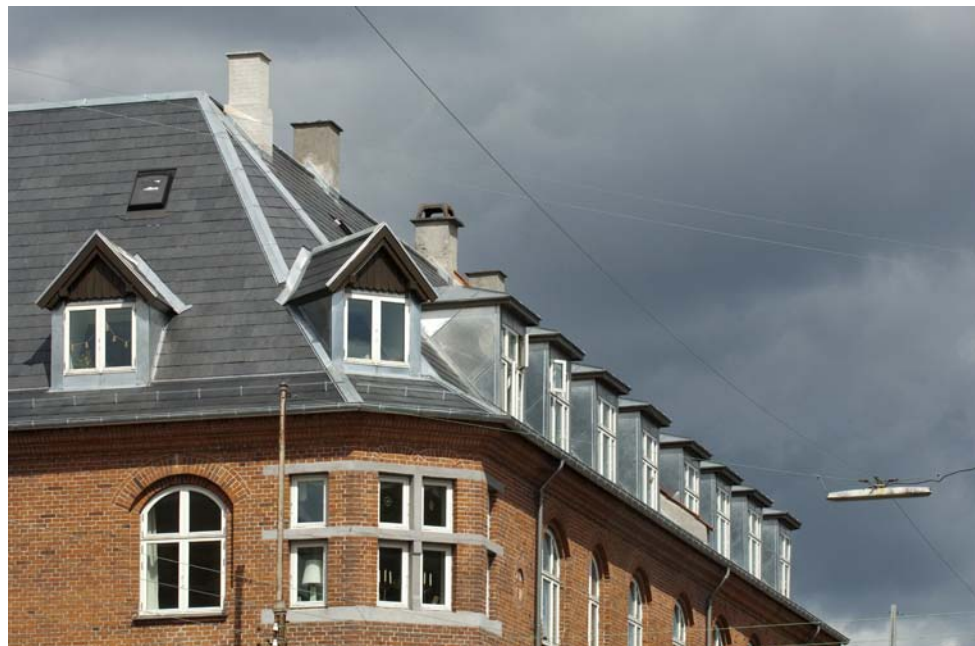
GENTOFTEGADE 32

Ejendommen efter udskiftning af tag med naturskiferbelægning lagt direkte på fast undertag.
